# Belzona repara boquilla dañada en planta de glicol

ID: 4091

Ubicación del cliente: *Planta de procesado de gas, Reino Unido*  
Fecha de aplicación: *Agosto 2007*

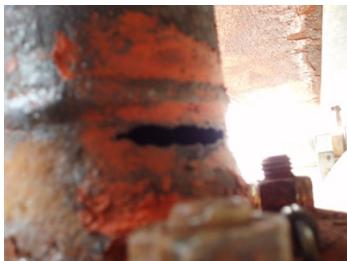
*La corrosión causó severas pérdidas de material en la boquilla, lo que resultó en dos perforaciones.*

Boquilla de 7,5 cm de diámetro corroída y perforada

La aplicación se realizó de acuerdo con el folleto Belzona de Sistema Know-How VPF-11a. Se crearon chapas a medida para recubrir la boquilla, que fueron envueltas una vez adheridas.

Dada su localización, no era posible llevar a cabo trabajos de soldadura en la boquilla. Reemplazarla en un tiempo razonable tampoco era posible y hubiera resultado muy costoso y causado grandes problemas por paradas de la planta. El trabajo fue realizado por una empresa de aplicación aprobada por Belzona y ahorró al cliente millones en pérdidas por paradas.
