# BELZONA VERHINDERT VORZEITIGEN VERSCHLEISS AN GUMMI-FÖRDERBAND

ID: 4205

Standort des Kunden: Steinbruch, Minnesota, USA  
Antragsdatum: Juli 2000

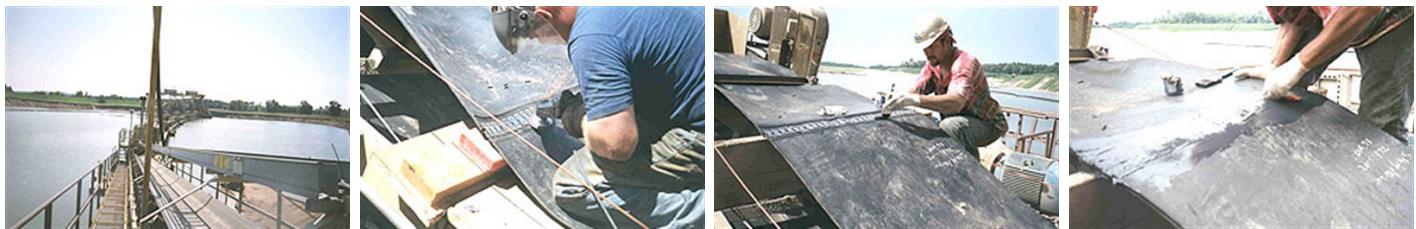
Kies aus dem Steinbruch verursachte vorzeitigen Verschleiß an den Krampen, infolgedessen es zu ungeplanten Stillständen kam.

- \* 1. Blick vom Schwimmbagger auf das Förderband. ,
- \* 2. Abschleifen der Kanten der neuen Krampen. ,
- \* 3. Grundierung des Reparaturbereichs mit Belzona 2911 (Elastomer QD Conditioner). ,
- \* 4. Auftrag von Belzona 2211 (MP Hi-Build Elastomer). ,

Der Reparaturwerkstoff wurde verhältnismäßig dünn aufgetragen, um eine Beeinträchtigung des Abstreifersystems und der Antriebsrollen zu verhindern.
