BELZONA VERHINDERT VORZEITIGEN VERSCHLEISS AN GUMMI-FÖRDERBAND

ID: 4205

Standort des Kunden: *Steinbruch, Minnesota, USA*

Anwendung: *Maschinen zur Handhabung von Feststoffen*

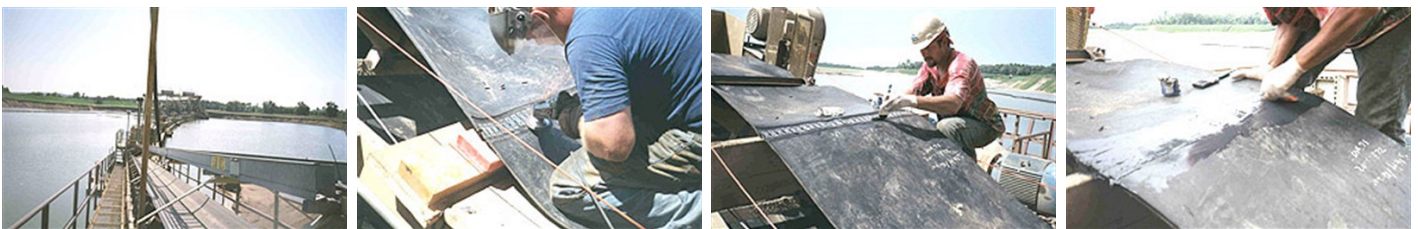
Kies aus dem Steinbruch verursachte vorzeitigen Verschleiß an den Krampen, infolgedessen es zu ungeplanten Stillständen kam.

- * 1. Blick vom Schwimmbagger auf das Förderband. ,
- * 2. Abschleifen der Kanten der neuen Krampen. ,
- * 3. Grundierung des Reparaturbereichs mit Belzona 2911 (Elastomer QD Conditioner). ,
- * 4. Auftrag von Belzona 2211 (MP Hi-Build Elastomer). ,

Der Reparaturwerkstoff wurde verhältnismäßig dünn aufgetragen, um eine Beeinträchtigung des Abstreifersystems und der Antriebsrollen zu verhindern.
