# ABGEPLATZTER BETON AN BELÜFTUNGSBECKEN MIT BELZONA REPARIERT

ID: 4325

Standort des Kunden: Gemeinde-Klärwerk, Nordflorida, USA

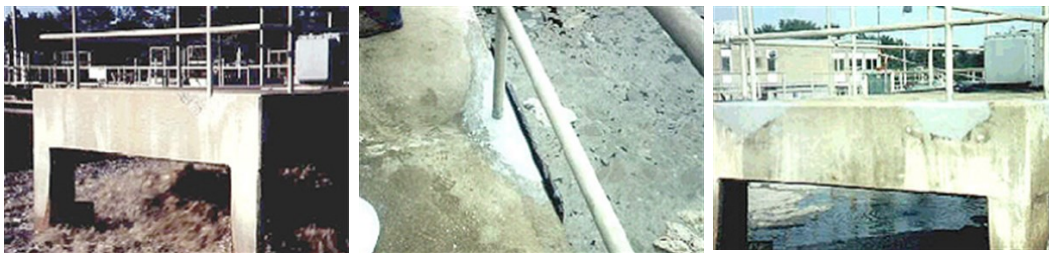
Sicherheitsmängel aufgrund schadhaften Betons am Fuß der Handlaufstützen.

- \* 1. Sichtbare Beton-Abplatzungen am Fuß der Handlaufstützen.
- \* 2. Beidseitige Betoninstandsetzung.
- \* 3. Abgeschlossene Anwendung.

Beton-Abplatzungen am Geländer einer Plattform über einem Belüftungsbecken.

Notdürftige Reparaturen mit neuem Beton schlugen aufgrund unzureichender Adhäsion zwischen altem und neuem Beton fehl. Wasser konnte weiterhin in den Reparaturbereich eindringen, sodass sich der Zustand des Betons erneut verschlechterte. Ein Austausch der Platte hätte mehrere tausend Dollar gekostet und eine Störung im Betriebsablauf des Beckens bedeutet.

Die Anwendung wurde gemäß dem Belzona Know-how System Infoblatt FPA-10 durchgeführt.
