TAUCHKÖRPERWELLE MIT BELZONA REPARIERT

ID: 4330

Standort des Kunden: *Klärwerk, Oklahoma, USA*
Antragsdatum: *Dezember 2005*

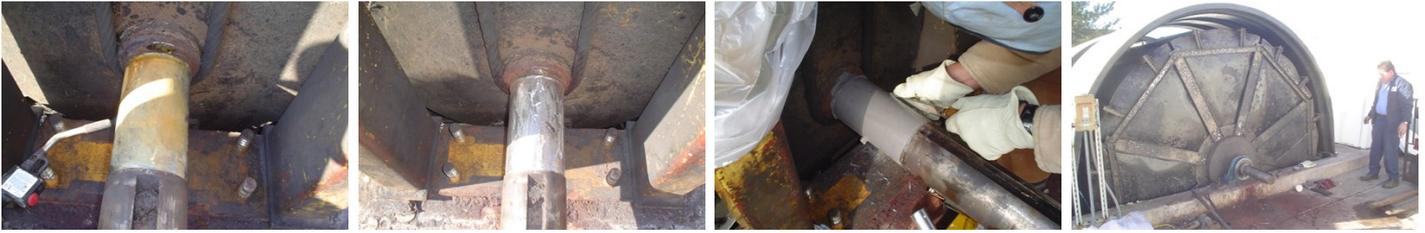
Die Welle wurde aufgrund eines Lagerversagens beschädigt.

- * 1. Beschädigte Welle. ,
- * 2. Abgeschlossene Oberflächenvorbereitung an der Welle. ,
- * 3. Nach der Aushärtung des Werkstoffs wurde der Former abgenommen und umhüllender Werkstoff abgefeilt. ,
- * 4. Abgeschlossene Anwendung: Die Welle ist wieder am Tauchkörper montiert. ,

Die Anwendung wurde gemäß dem Belzona Know-how System Infoblatt MPT-2 durchgeführt.

Als Alternative zur Belzona-Reparatur wäre lediglich ein äußerst langwieriges und kostspieliges Verfahren infrage gekommen, dass eine Trocknung der Tauchkörperwelle über einen Zeitraum von drei Wochen mit einem gleichzeitigen Ablassen des Mediums, einer Wellenreparatur durch einen Mechaniker, Wellenneuinstallation und Mediumauffüllen beinhaltet hätte. Die Belzona-Reparatur hingegen konnte an nur einem Tag zu Kosten von lediglich 150 USD durchgeführt werden. Gut zwei Jahre später, im März 2008, wurde die Anwendung inspiziert: sie befand sich auch weiterhin in gutem Zustand. Seitdem wurden in diesem Klärwerk vier weitere Wellen auf die gleiche Weise mit Belzona repariert.
