# BELZONA REPARE DU BETON ECLATE SUR UN RESERVOIR D'AERATION

ID: 4337

Localisation du client: Station d'épuration d'eau régionale au Nord de la Floride, Etats-Unis

Application: Zones problématiques au sol

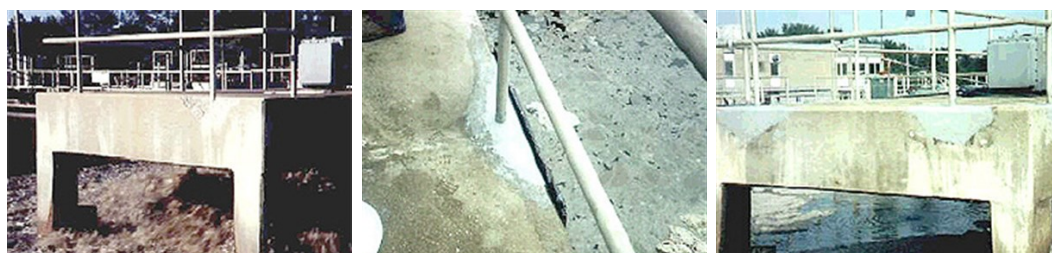
Du béton détérioré autour de la base des piliers de balustrades a remis en question sa sécurité.

\* 1. Béton s'effrite et se désagrège autour du pilier de balustrade 2. Réparation des deux côtés et de la coulure à la base du pilier de balustrade 3. Vue générale de la détérioration et réparation.

Béton éclaté au niveau des balustrades le long du périmètre de la plateforme au-dessus d'un réservoir d'aération.

Les retouches du béton n'ont pas fonctionné, car le vieux et le nouveau béton n'ont pas adhéré. Ceci entraîne l'infiltration d'eau dans la réparation, provoquant la même détérioration du béton. Le remplacement de la dalle et l'arrêt du réservoir d'aération auraient coûté des milliers d'euros.

L'application a été réalisée selon la Procédure Belzona FPA-10.
