РЕМОНТ И ЗАЩИТА РАБОЧИХ КОЛЕС РАДИАЛЬНО-ОСЕВОЙ ГИДРОТУРБИНЫ С ПОМОЩЬЮ BELZONA

ID: 4457

Местоположение ГЭС, Барселона, Испания

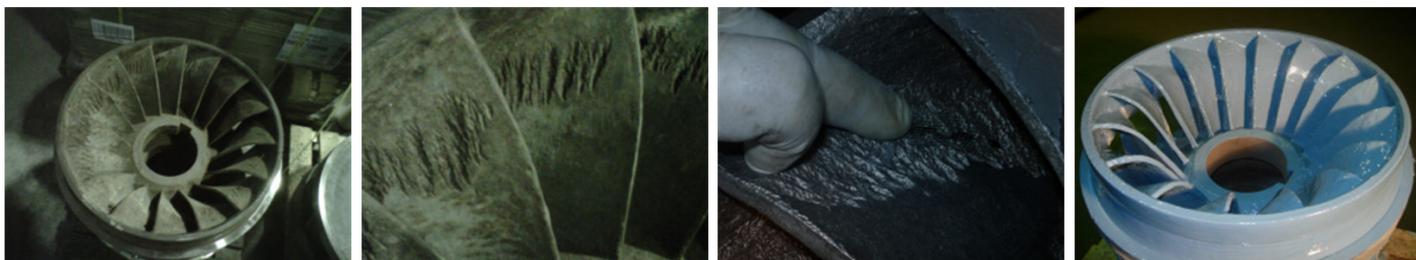
Рабочие колеса турбины были подвержены кавитационному разрушению, вызванному эрозией /коррозией, что привело к образованию отверстий на них.

* 1. Поврежденная турбина 2. Повреждение крупным планом 3. Belzona11111 с металлической сеткой 4. Применение завершено нанесением Belzona 1341 ,

Применение было выполнено в соответствии с системными листовками Ноу-Хау CEP-1, CEP-3 и CEP-5. Сначала все отверстия и повреждения металла были восстановлены с помощью Belzona 1111 и металлической сетки для перекрытия и укрепления продырявленных участков. После восстановления поврежденных участков рабочие колеса турбины были полностью покрыты Belzona 1341.
