# BELZONA REPARA ROTOR DE BOMBA DANIFICADO POR EROSÃO

ID: 4756

Localização do cliente: Estação de Tratamento de Águas Residuais, Portugal, Lisboa

Inscrição: Bombas centrífugas

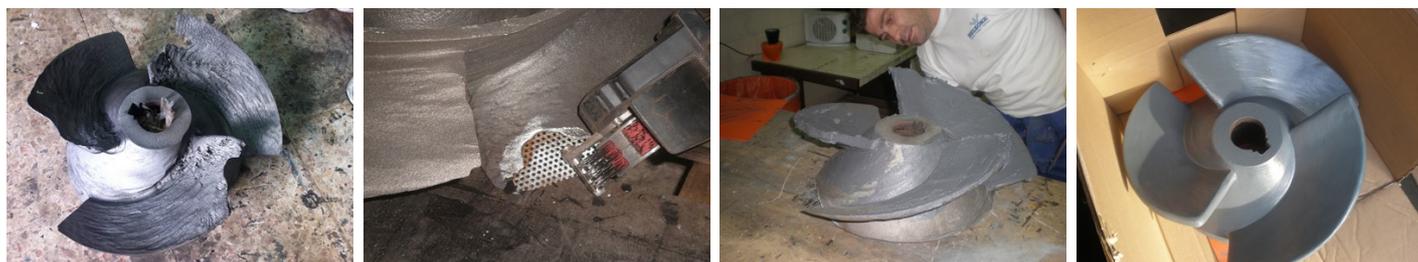
Desgaste por erosão provocado pelas lamas que circulam dentro da bomba.

- \* Rotor após a jateamento ,
- \* Reconstrução das pontas das palhetas com suporte metálico ,
- \* Reforço e preenchimento do rotor com Belzona 1311 ,
- \* Resultado final após aplicação de Belzona 1321 ,

O processo de reparo foi realizado de acordo com os Folhetos do Sistema Belzona Know-How CEP-1 e CEP-3
