# REPARACIÓN DE UN MOTOR CON BELZONA

ID: 4852

Ubicación del cliente: Productor de piedra caliza, Troy, Missouri, EE.UU.

Cargador Komatsu 900

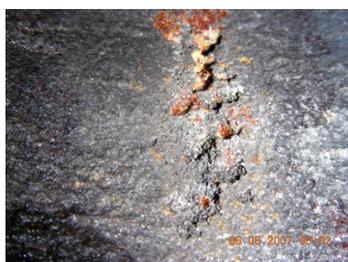
Erosión/corrosión en el bloque del motor detrás de las camisas de los cilindros, causaron que el refrigerante del aceite del motor pasara al aceite lubricante, provocando un fallo de motor.
