MOTOR CATERPILLAR 631 REPARADO CON BELZONA

ID: 4853

Ubicación del cliente: Compañía de piedra caliza, Troy, Missouri, EE.UU.

Fecha de aplicación: Junio 2007

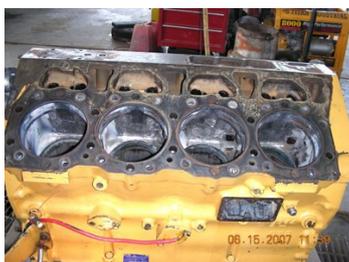
- * Bloque de motor de Caterpillar 631 ,
- * Fallo de la reparación con "Marca X" ,
- * La superficie preparada en uno de los cilindros que mostraban fugas ,
- * Reparación en un cilindro ,

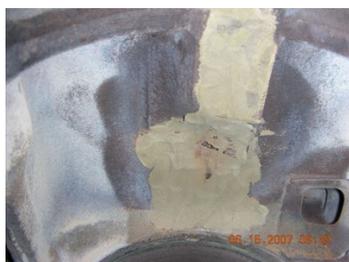
Una reparación anterior con una resina epóxica de 'Marca X' falló. El propietario se lo llevó a su propio taller y realizó la reparación.

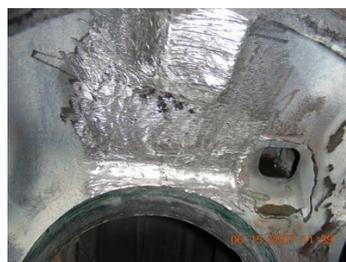
Rastros del refrigerante del motor aparecieron en las muestras de prueba del aceite lubricante, lo que indicaba posibles problemas de erosión en la pared del bloque del cilindro.
