MOTOR CATERPILLAR 631 REPARADO CON BELZONA

ID: 4853

Ubicación del cliente: Compañía de piedra caliza, Troy, Missouri, EE.UU.

Fecha de aplicación: Junio 2007

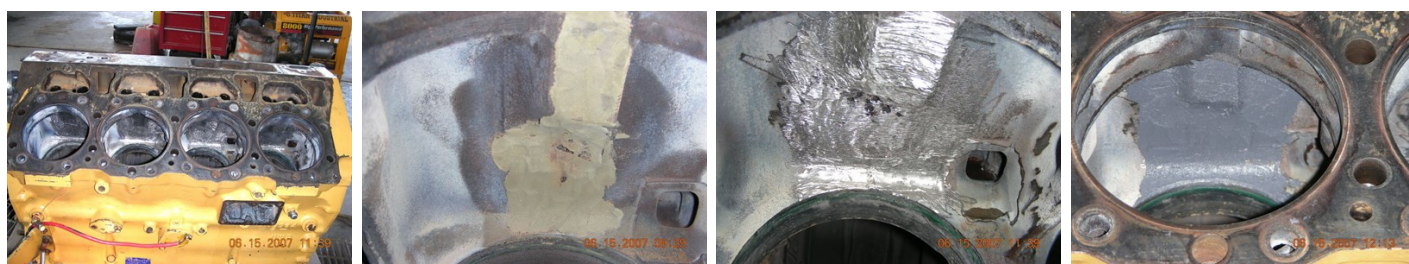
Una reparación anterior con una resina epóxica de 'Marca X' falló. El propietario se lo llevó a su propio taller y realizó la reparación.

- * Bloque de motor de Caterpillar 631 ,
- * Fallo de la reparación con "Marca X" ,
- * La superficie preparada en uno de los cilindros que mostraban fugas ,
- * Reparación en un cilindro ,

Rastros del refrigerante del motor aparecieron en las muestras de prueba del aceite lubricante, lo que indicaba posibles problemas de erosión en la pared del bloque del cilindro.

Aplicación se llevó a cabo de acuerdo al folleto de Sistema Belzona Know-How ENC-6.

Esta es una reparación de Caterpillar aprobada para bloques de motor cavitados y se ha realizado con éxito muchas veces en estos motores y en los motores Komatsu. El distribuidor Cat se negó a hacer la reparación Belzona, afirmando que la reparación fallada con una "marca X" demostró que otra tal no podía hacer la reparación y quería vender un nuevo bloque de motor.
