REPARACIÓN DE UN BLOQUE DE MOTOR CON BELZONA

Industria: Minería y canteras
Solicitud: Motores y Carcasas
Sustrato: Hierro fundido
Productos: * Belzona 1311 (Ceramic R-Metal) ,
* Belzona 1391 (Ceramic HT) ,

Ubicación del cliente: Fábrica de hierro y acero, Egipto
Fecha de aplicación: Julio 2004

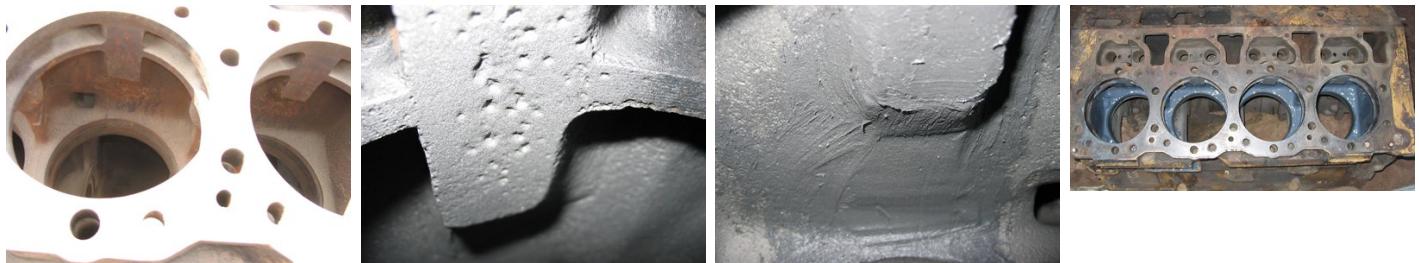
Cavitación y corrosión en conductos de agua del bloque de motor

- * Vista general del bloque ,
- * Área de cavitación despues del granallado ,
- * Reconstrucción de zona de cavitación con Belzona 1311 (Ceramic R-Metal) ,
- * Aplicación de Belzona® 1391 (Ceramic-HT) en el bloque ,

Aplicación se llevó a cabo de acuerdo al folleto de Sistema Belzona Know-How ENC-6.
