# REPARO DE MOTOR COM BELZONA

ID: 4909

Carregador Komatsu 900

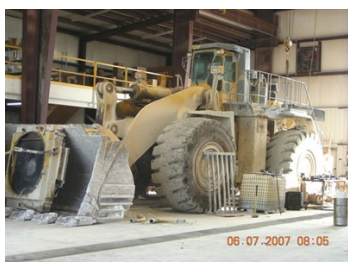
- \* Carregador Komatsu 900 ,
- \* Dano t&iacute;pico ,
- \* Prepara&ccedil;&atilde;o da superf&iacute;cie conclu&iacute;da ,
- \* Reparo conclu&iacute;do de 1 das 11 &aacute;reas danificadas ,

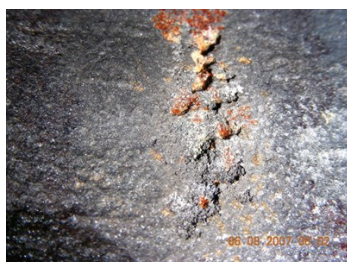
Erosão/corrosão no bloco do cilindro, atrás dos revestimentos internos do cilindro, permitiram que o líquido de arrefecimento vazasse no óleo lubrificante causando falha no motor.
