BELZONA EVITA LA FUGA EN EL TRUNNION DE ENTRADA EN UN MOLINO DE BOLAS

ID: 4944

Ubicación del cliente: Planta minera de cobre

Solicitud: Juntas, Sellos y Cuñas

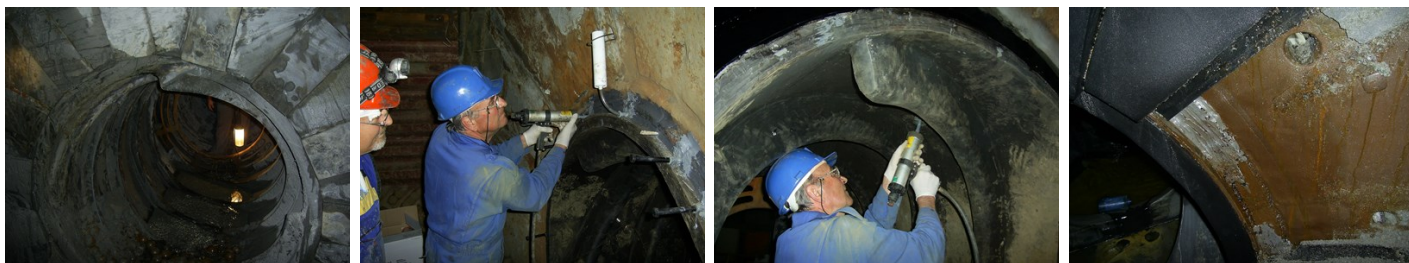
El desgaste de la carcasa debido a la entrada de las partículas de mineral y agua en el espacio anular entre el trunnion (transportador de tornillo de goma) y el alojamiento (casquete del molino). Eso provocó una corrosión y abrasión severas.

- * Vista interior del molino de bolas ,
- * Puertos de inyección fueron colocados en la parte frontal usando Belzona 1221 y luego Belzona 1321 se inyectó; para completar el sellado del espacio anular ,
- * La inyección de Belzona 1311 como calza irregular a lo largo del Trunnion ,
- * Materiales Belzona utilizados todavía están en perfectas condiciones al cabo de 9 meses y más de 5.500 horas de trabajo del equipo. ,

Aplicación se llevó a cabo de acuerdo los folletos de Sistema Belzona Know-How GSS-9 y SOS-9. Belzona 1321 se utilizó para sellar el espacio anular en la entrada del lado de molino y para evitar el ingreso de las partículas molidas entre el Trunnion y su alojamiento. Además aprox. 2 kg de Belzona 1311 se inyectaron en cada uno de los lugares determinados a lo largo del Trunnion para crear calzas irregulares y para apoyar e impedir su movimiento y las vibraciones.
