BELZONA EVITA LA FUGA EN EL TRUNNION DE ENTRADA EN UN MOLINO DE BOLAS

ID: 4944

Ubicación del cliente: Planta minera de cobre

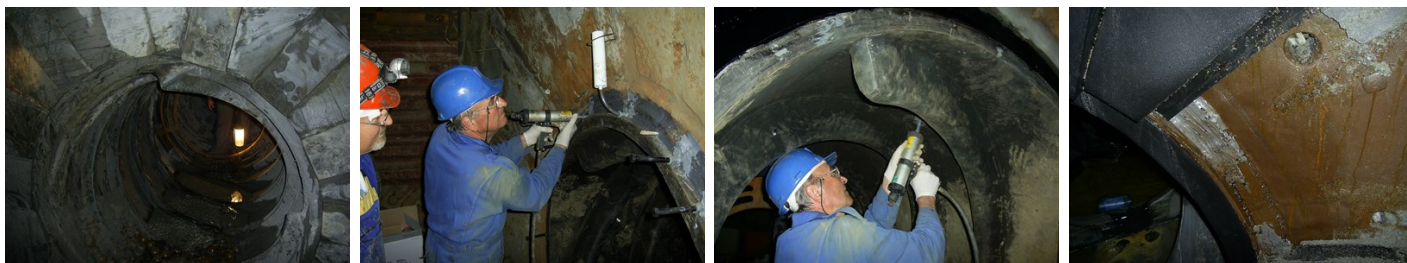
El desgaste de la carcasa debido a la entrada de las partículas de mineral y agua en el espacio anular entre el trunnion (transportador de tornillo de goma) y el alojamiento (casquete del molino). Eso provocó una corrosión y abrasión severas.

- * Vista interior del molino de bolas ,
- * Puertos de inyección fueron colocados en la parte frontal usando Belzona 1221 y luego Belzona 1321 se inyectó para completar el sellado del espacio anular ,
- * La inyección de Belzona 1311 como calza irregular a lo largo del Trunnion ,
- * Materiales Belzona utilizados todavía están en perfectas condiciones al cabo de 9 meses y más de 5.500 horas de trabajo del equipo. ,

Aplicación se llevó a cabo de acuerdo los folletos de Sistema Belzona Know-How GSS-9 y SOS-9. Belzona 1321 se utilizó para sellar el espacio anular en la entrada del lado de molino y para evitar el ingreso de las partículas molidas entre el Trunnion y su alojamiento. Además aprox. 2 kg de Belzona 1311 se inyectaron en cada uno de los lugares determinados a lo largo del Trunnion para crear calzas irregulares y para apoyar e impedir su movimiento y las vibraciones.

La reparación convencional anterior mediante soldadura no tuvo éxito. La solución Belzona expandió la vida útil del equipo y se comprobó un ahorro en tiempo y dinero. Una inspección regular después de 9 meses (más de 5.500 horas de trabajo del equipo) reveló el perfecto estado de la reparación. Adicionalmente dos molinos más fueron sellados. Desde mediados del 2008 todas las reparaciones similares han sido realizadas por personal local capacitado.
