BELZONA REPARA LA UNIDAD DE BASE DE UN MOLINO DE COQUE

ID: 5097

Ubicación del cliente: Productor de Aluminio, MA, Brasil

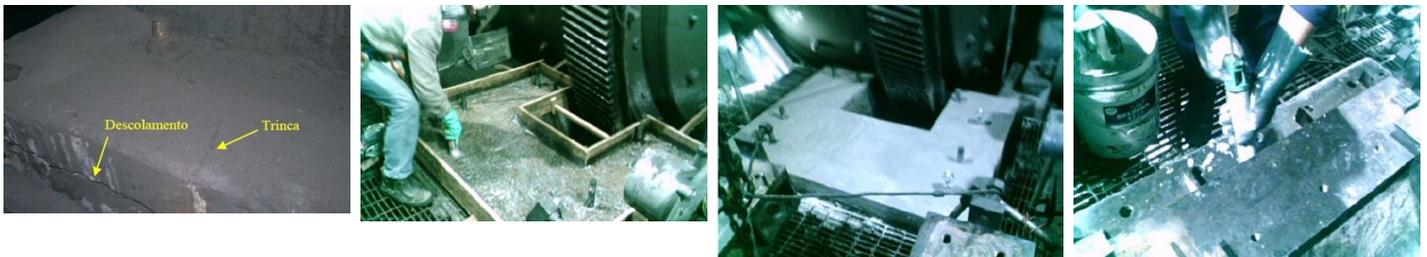
La lechada de nivelación de la unidad de base del molino fue aplastada, agrietada y tenía una sección perdida. Debido a eso, el equipo perdió parcialmente soporte, lo que aumentó la presión sobre los anclajes de carga horizontales y verticales. En consecuencia, los anclajes esquilaron con el tiempo, lo que aumentó la vibración de los equipos.

- * Unidad de base aplastada, agrietada y con una sección perdida ,
- * Aplicación de Belzona 4911 sobre toda la superficie de la base ,
- * La base completamente restablecida con Belzona 4111 ,
- * Aplicación de Belzona 4111 y Belzona 4151 mediante inyección ,

Aplicación se llevó a cabo de acuerdo a los folletos de Sistema Belzona Know-How FPA-10 y FPA-1. En primer lugar, se eliminó toda la lechada existente. La superficie de la base fue preparada con una lijadora industrial y después de la limpieza acondicionada con Belzona 4911. Luego Belzona 4111 fue aplicado. Después de la preparación, la estructura de metal se ha instalado en la base y se niveló con cuñas y pernos de anclaje. Belzona 4111 y Belzona 4151 se aplicaron por inyección. Condiciones de funcionamiento: temperatura de 30° C a 40° C - Sistema seco.

Sistema Belzona permitió la reparación rápida con el mínimo tiempo de parada y evitó reconstrucciones estructurales costosas. La reparación tomó 9 horas para completar. Reducción de la vibración: antes de la aplicación 19,69 mm /s, después de la aplicación 1,98 mm /s.
