ВОССТАНОВЛЕНИЕ ГЕОМЕТРИИ ВТУЛОК САЛЬНИКА НАСОСА ДЗ200

ID: 5121

Местоположение Химическое производство,
клиента: Волгоградская область

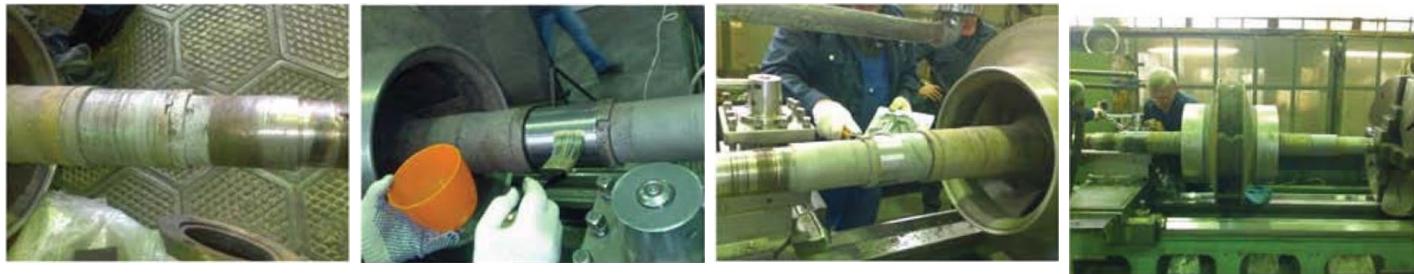
Втулки данного ротора были изношены до недопустимого предела дальнейшей эксплуатации агрегата

- * 1.□ Крупный план износа
- 2.□ Обезжиривание ремонтируемого участка после проточки на станке
- 3.□ Нанесение ремонтного состава
- 4.□ Проточка композита в размер ,

В процессе эксплуатации происходит истирание сальниковой набивки из-за чего механикам необходимо удалять образовавшиеся течи путём большого затягивания узла, что приводит к постепенному износу втулки и последующей их замене

Ремонт был проведен в соответствии с системной листовкой Ноу-Хау (Belzona Know-How System Leaflet) MPT-4
