Восстановление геометрии вакуумных головок

ID: 5129

Промышленн *Pulp & Paper*

Местоположение *ЦБК, Ленинградская область*

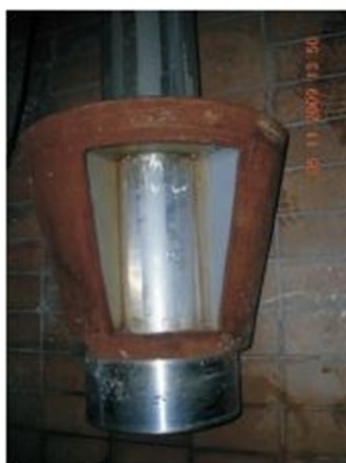
В ходе эксплуатации происходит постепенное отклонение геометрии конуса вакуумной головки от проектного, что негативно влияет на производительность

* 1. Приблизительный вид вакуумной головки после демонтажа 2. Обеспечена шероховатость и очистка головки для нанесения ремонтного состава 3. Общий вид головки в процессе ремонта 4. Приблизительный вид головки во время отверждения (принудительного) ,
