Восстановление геометрии вакуумных головок

ID: 5129

Промышленн Pulp & Paper
ость:

Заявление: MPT-Mechanical Power
Transmission

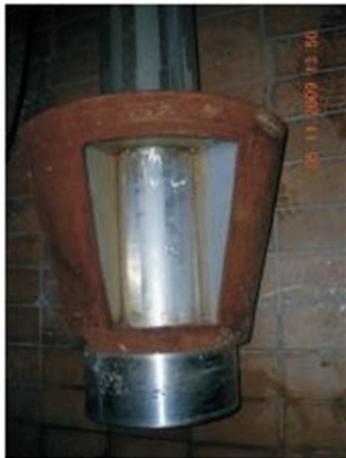
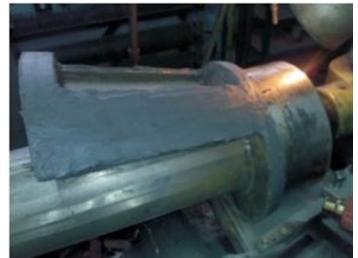
В ходе эксплуатации происходит постепенное отклонение геометрии конуса вакуумной головки от проектного, что негативно влияет на производительность

1. Приближенный вид вакуумной головки после демонтажа
2. Обеспечена шероховатость и очистка головки для нанесения ремонтного состава
3. Общий вид головки в процессе ремонта
4. Приближенный вид головки во время отверждения (принудительного) ,

Снижение производительности оборудования. В 2006 году для комбината отремонтирована одна вакуумная головка с Belzona 1111. Задачей было продлить эксплуатацию головки максимум на 12 месяцев до планового ремонта в ходе остановки производства. Через три года данная головка по прежнему находится в отличном состоянии, а комбинат принял решение отремонтировать еще 2 головки

Ремонт выполнен в соответствии с Системными листовками Belzona
