Ремонт сопрягаемых поверхностей шкива и вала компрессора холодильной установки

ID: 5138

Восстановление вала компрессора RC-12

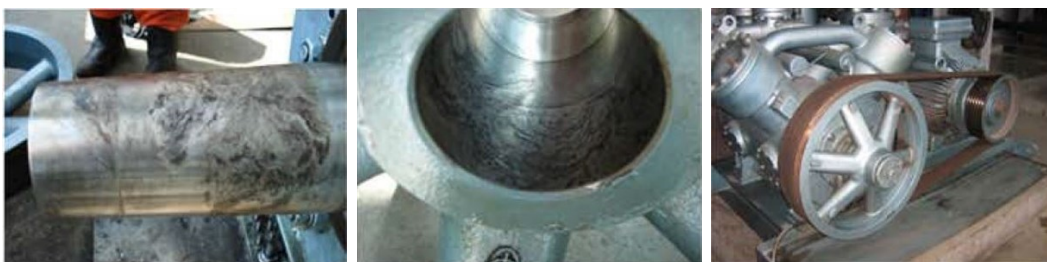
Во время осмотра компрессора были обнаружены следы ржавчины на валу (глубиной до 0,6 мм) и на внутренней поверхности шкива (до 0,15 мм)

- * 1. Поврежденный вал ,
- * 2. Следы повреждения на внутренней поверхности вала ,
- * 3. Отремонтированный компрессор ,

Ремонт выполнен в соответствии с Belzona Системной Листовкой FBC-13

Материал Belzona 1321 зарекомендовал себя с положительной стороны. По истечении 7 месяцев с момента ремонта агрегата, он функционирует без каких-либо нареканий. Ремонт был выполнен без разбора компрессора холодильной установки, что значительно уменьшило трудозатраты и время простоя оборудования, и более того, значительно снизило стоимость ремонта и исключило необходимость агрегатной замены изношенного вала
