Ремонт сопрягаемых поверхностей шкива и вала компрессора холодильной установки

Восстановление вала компрессора RC-12

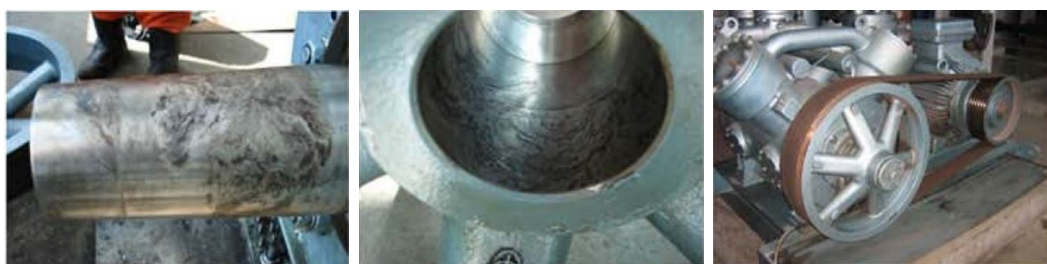
Во время осмотра компрессора были обнаружены следы ржавчины на валу (глубиной до 0,6 мм) и на внутренней поверхности шкива (до 0,15 мм)

- * 1. Поврежденный вал ,
- * 2. Следы повреждения на внутренней поверхности вала ,
- * 3. Отремонтированный компрессор ,

Ремонт выполнен в соответствии с Belzona Системной Листовкой FBC-13

Материал Belzona 1321 зарекомендовал себя с положительной стороны. По истечении 7 месяцев с момента ремонта агрегата, он функционирует без каких-либо нареканий. Ремонт был выполнен без разбора компрессора холодильной установки, что значительно уменьшило трудозатраты и время простоя оборудования, и более того, значительно снизило стоимость ремонта и исключило необходимость агрегатной замены изношенного вала
