Ремонт рулевого устройства теплохода

ID: 5141

Ремонт фланцевого соединения рулевого устройства теплохода производится на плаву

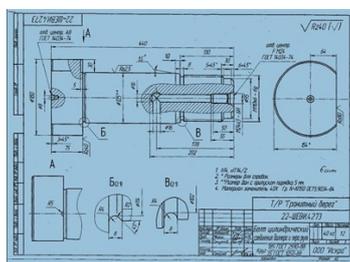
- * 1. Чертеж ремонтируемого узла ,
- * 2. Общий вид кормы теплохода после балластировки ,
- * 3. Приблизительный вид, в процессе ремонта ,
- * 4. Завершенный ремонт ,

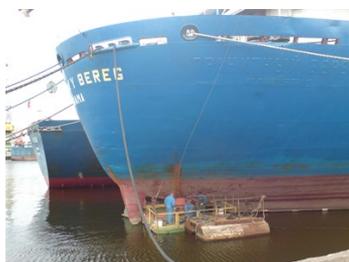
На фланцевом соединении пера руля был утерян соединительный болт и обнаружено раскрытие фланцев
