Ремонт рулевого устройства теплохода

ID: 5141

Местоположение Флотовладелец, Калининград клиента:

Дата подачи Октябрь 2009 документов:

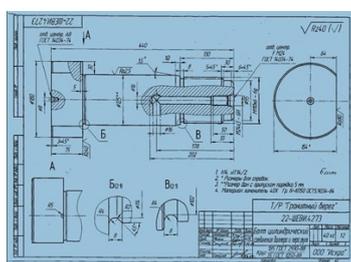
На фланцевом соединении пера руля был утерян соединительный болт и обнаружено раскрытие фланцев

- * 1. Чертеж ремонтируемого узла ,
- * 2. Общий вид кормы теплохода после балластировки ,
- * 3. Приблизненный вид, в процессе ремонта ,
- * 4. Завершенный ремонт ,

Ремонт произведен в соответствии с Системными листовками Belzona. Ремонтный композитный материал Belzona 1321 был инжектирован в зазор между фланцами и телом болта, для чего болты имели сверление - канал для подачи полимерного материала Belzona 1321.
