Ремонт рулевого устройства теплохода

ID: 5141

Местоположение Флотовладелец, Калининград клиента:

Дата подачи Октябре 2009 документов:

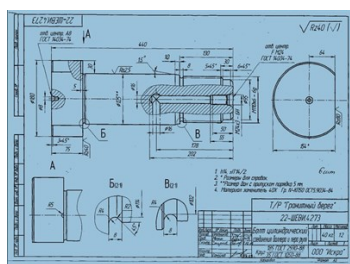
На фланцевом соединении пера руля был утерян соединительный болт и обнаружено раскрытие фланцев

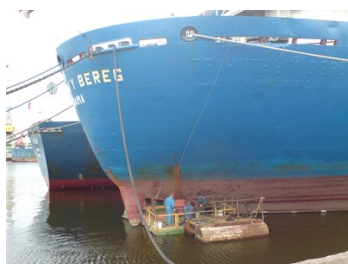
Ремонт фланцевого соединения рулевого устройства теплохода производится на плаву
