# Ремонт рулевого устройства буксира

ID: 5142

Местоположение *ОАО Северная верфь*  
клиента:

Дата подачи *июни 2009*

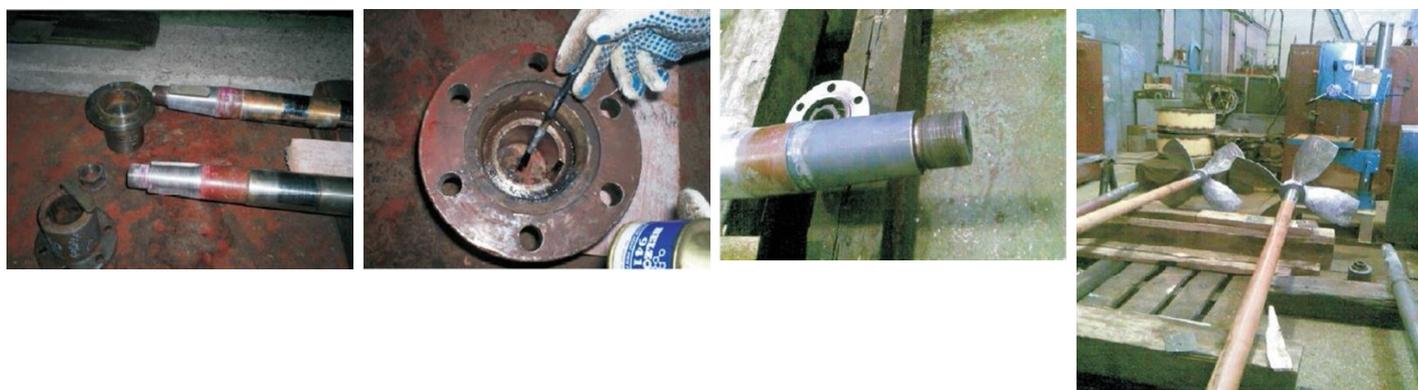
*Износ посадочного места под соединительный фланец промежуточной посадки гребного винта на валопроводе*

- \* 1. Валопроводы до ремонта ,
- \* 2. Нанесение Belzona 9411 на промежуточный фланец ,
- \* 3. Восстановленная с Belzona 1321 конусная посадка под промежуточный фланец ,
- \* 4. Гребные валы в сборе ,

Восстановление посадочных мест по технологии Belzona с помощью "ответных" частей (фланец, гребной винт) методом формовки

Применение Belzona позволило избежать термической нагрузки, что могло привести к его последующей деформации. Срок выполнения работ был сокращен в 6-8 раз, а также трудозатраты были уменьшены.
