# Ремонт рулевого устройства буксира

ID: 5142

*Износ посадочного места под соединительный фланец промежуточной посадки гребного винта на валопроводе*

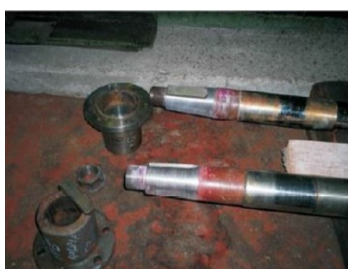
- \* 1. Валопроводы до ремонта ,
- \* 2. Нанесение Belzona 9411 на промежуточный фланец ,
- \* 3. Восстановленная с Belzona 1321 конусная посадка под промежуточный фланец ,
- \* 4. Гребные валы в сборе ,
