Ремонт посадочного места под подшипник вала дутьевого вентилятора

ID: 5145

Местоположение *ОГК-6, Череповецкая ГРЭС*

Дата подачи *Август 2010*

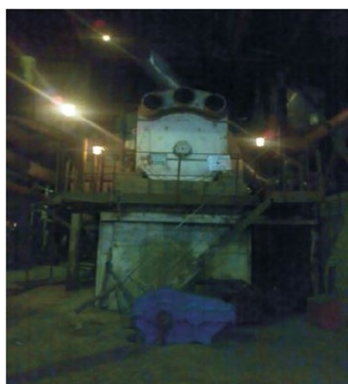
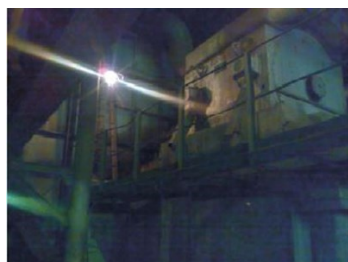
- * 1. и 2. Общий вид агрегата в сборе ,
- * 3. Нанесенный материал Belzona 1111 ,
- * 4. Завершенный ремонт ,

Износ посадочного места под подшипник вала дутьевого вентилятора ВДН-28,6
