# Ремонт опор распределительного устройства

ID: 5146

Местоположение ГРЭС, Вологодская область

Ремонт опор распределительного устройства

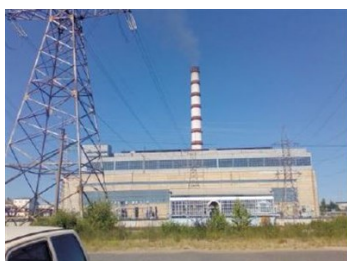
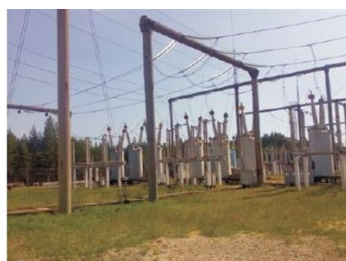
- \* 1. и 2. Общий вид станции ,
- \* 3. Опора подготовлена для нанесения Belzona 4111: трещина разделана, обеспылена, нанесен грунт Belzona 4911 ,
- \* 4. Нанесен материал Belzona 4111 - ремонт полностью завершен ,

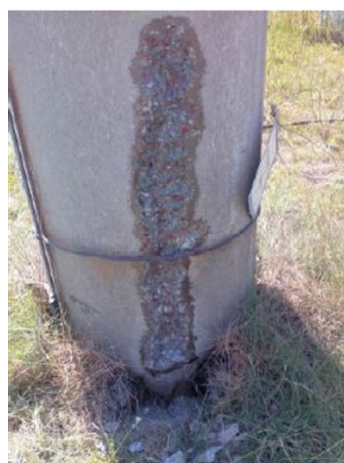
Разрушение бетона (сколы, продольные и поперечные трещины) опор РУ с течением времени.

Бригада из 2-х человек произвела работы по месту. Для разделки трещин использовался пневмо инструмент и компрессор. После этого был нанесен грунт и Belzona 4111, который в 6 раз прочнее основы
