# Ремонт опор распределительного устройства

ID: 5146

Разрушение бетона (сколы, продольные и поперечные трещины) опор РУ с течением времени.

Местоположение ГРЭС, Вологодская область  
клиента:

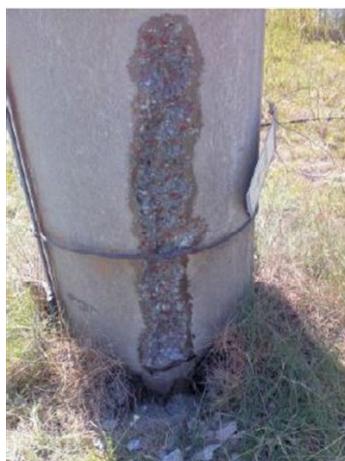
- \* 1. и 2. Общий вид станции ,
- \* 3. Опора подготовлена для нанесения Belzona 4111: трещина разделана, обеспылена, нанесен грунт Belzona 4911 ,
- \* 4. Нанесен материал Belzona 4111 – ремонт полностью завершен ,

Бригада из 2-х человек произвела работы по месту. Для разделки трещин использовался пневмо инструмент и компрессор. После этого был нанесен грунт и Belzona 4111, который в 6 раз прочнее основы
