# Ремонт и защита крыльчатки центробежного насоса GR PUMPS

ID: 5154

Крыльчатки (2 шт.) центробежного насоса GR PUMPS

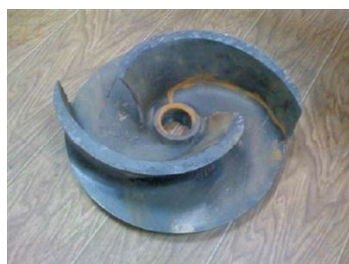
- \* 1. Общий вид ремонта ,
- \* 2. Износ крыльчатки ,
- \* 3. Вид снизу после обработки ,
- \* 4. Вид сверху после обработки ,

После подготовки поверхности крыльчаток, были нанесены материалы Belzona. Ремонт был проведен в соответствии с Системными Листовками Belzona.

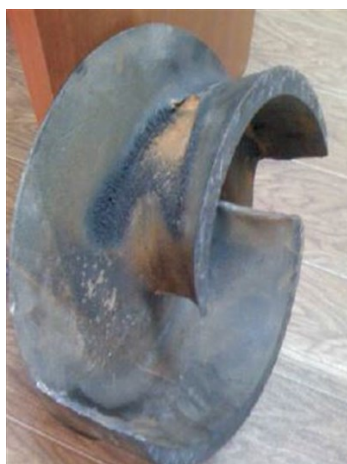
Эрозионно-коррозионный износ привел к низкой продолжительности работоспособности крыльчаток (около 6 месяцев). Требовалось покрытие, которое позволило бы увеличить срок эксплуатации крыльчаток.

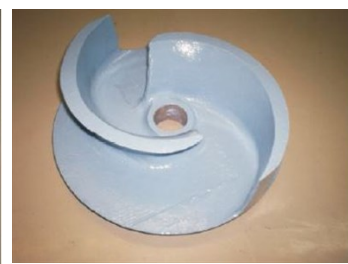
По истечении 2-х лет после ремонта, крыльчатки находились в идеальном состоянии, при том, что необработанные корпуса имели ряд выносов и вымывов.
