Восстановление посадочного места под подшипник на валу дымососа весом 4 тонны

ID: 5157

Местоположение ТЭЦ-26 г. Москва

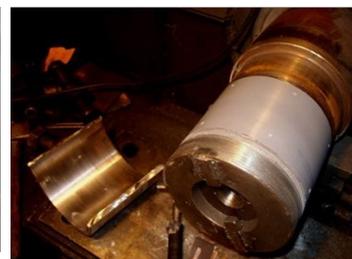
- * 1. Общий вид оборудования ,
- * 2. Вид повреждения ,
- * 3. Подготовка поверхности ,
- * 4. Ремонт завершен ,

Восстановление посадочного места под подшипник на валу дымососа. Вал дымососа имеет четыре опоры: длина 7070 мм, диаметр шейки 200 мм, вес 4002 кг, вес насаженных на вал колёс 5550 кг

Ремонт был проведен в соответствии с Системными Листовками Belzona MPT-2.

Работа по ремонту шейки вала была выполнена и сдана заказчику за три дня. Специалисты ЦРМЗ Мосэнерго провели замеры виброперемещений в подшипниковом узле. При норме 160 мкм, максимальная величина через пять часов после включения дымососа составила 58 мкм, а через

трое суток 60 мкм. Через один год и пять месяцев, во время капитального ремонта дымососа в августе 2010 года, отклонений от нормативных параметров работы подшипникового узла не наблюдалось.
