# Ремонт трещин корпуса двигателя автомобиля

ID: 5166

Заявление: ENC-Engines and Casings

Местоположение Сервисный центр  
клиента: обслуживания автомобилей  
Дата подачи Март 2014 г.  
документов:

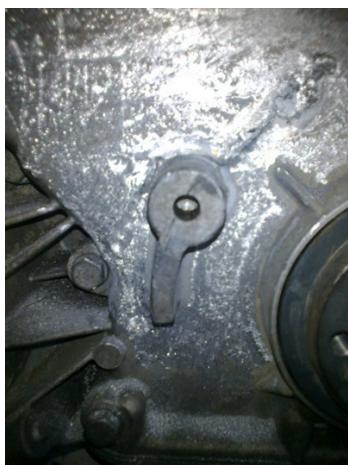
Трещины на поверхности корпуса двигателя от механического воздействия

- \* 1. Трещины в корпусе двигателя, подготовка поверхности ,
- \* 2. Армировка трещин корпуса двигателя стальным листом и армирующей тканью Belzona 9341 в тяжело доступных местах ,
- \* 3. Восстановленная поверхность корпуса двигателя ,
