# BELZONA REPARA EIXO DANIFICADO

ID: 5713

Localização do cliente: *Pedreira, Missouri, EUA*  
Data de aplicação: *Abril, 2011*

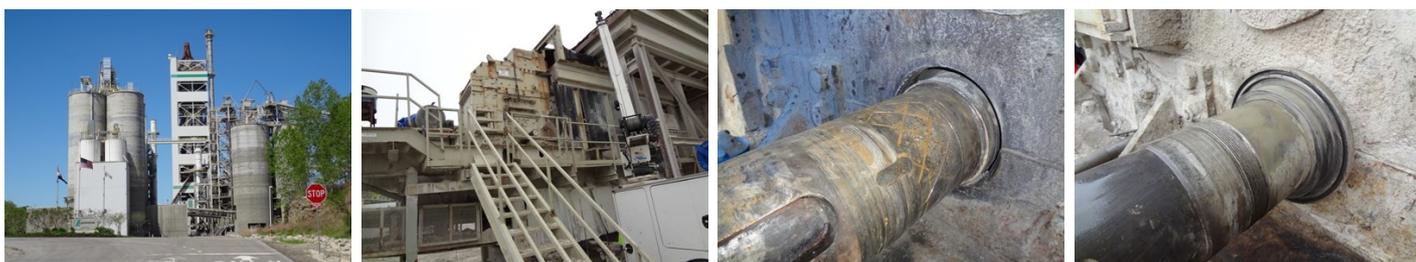
*Durante a substituição do rolamento do triturador de pedras dessa mina de grande porte, observou-se que reduziu o tamanho do eixo por desgaste.*

- \* Visão geral da planta ,
- \* Plataforma do triturador de pedras ,
- \* Eixo do triturador de pedras danificado ,
- \* Aplicação concluída no eixo ,

O pessoal qualificado da oficina fabricou um molde bi-partido com as dimensões exatas e o eixo foi reparado rapidamente no local com Belzona 1111. A aplicação foi realizada de acordo com o Folheto MPT-2 do Sistema Belzona Know-How.

A interrupção das operações da planta e a inspeção anual do triturador de pedras revelaram que o eixo teria que ser reconstruído com Belzona. Esse reparo padrão foi realizado facilmente pela equipe interna de manutenção, sob a supervisão do consultor técnico da Belzona, proporcionando uma enorme economia de tempo e dinheiro.
