# ガス管の漏えい対策

ID: 5950

顧客の場所: ドイツ、シュツットガルトのガス供給会社

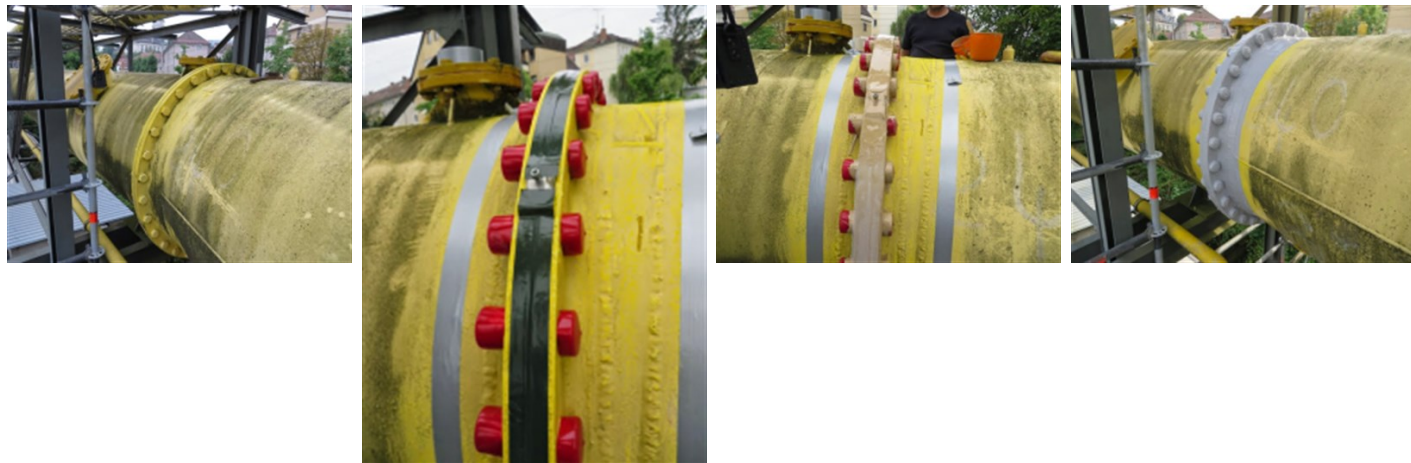
ガスタンクから延びるライン上の5つのフランジで、ガasketの劣化が原因でガス漏れが発生（内圧50 kPa）

- \* 1. 下地処理が施されたフランジ ,
- \* 2. ボルトにキャップをはめ、逃がし穴を設置、ギャップをシール ,
- \* 3. Belzona 3411の1層目の塗布作業 ,
- \* 4. Belzona 3411の2層目を塗布完了後 ,

取扱説明書に従い手工具で下地処理を施した後、施工手引書GSS-11に基づいた施工が行われました。逃がし穴を持つ治具を設置し、硬化が完了するまでは圧を逃がしながらの作業が行われました。将来的に再開封する可能性なしとのことで、Belzona 8411 未使用で施工は行われました。

ガasketの交換作業は非常に高額となるだけでなく、そもそも当案件では物理的に不可能な可能性すらありました。多岐にわたる問題解決を得意とするベルゾナのことを知っていたユーザーは、現地代理店に相談を依頼しました。施工完了後、ガス検知器を用いた検査によりフランジが完全に密閉されていることが確認されました。大変満足のいく結果であったため、他箇所のフランジにも適用が検討されるに至っています。
