Заявление: *MPT-Mechanical Power
Transmission*

Продукты: * *Belzona 1211* ,
* *Belzona 1321* ,

Местоположение *Московская область, Россия*
клиента:

Производство керамического гранита, шаровая мельница

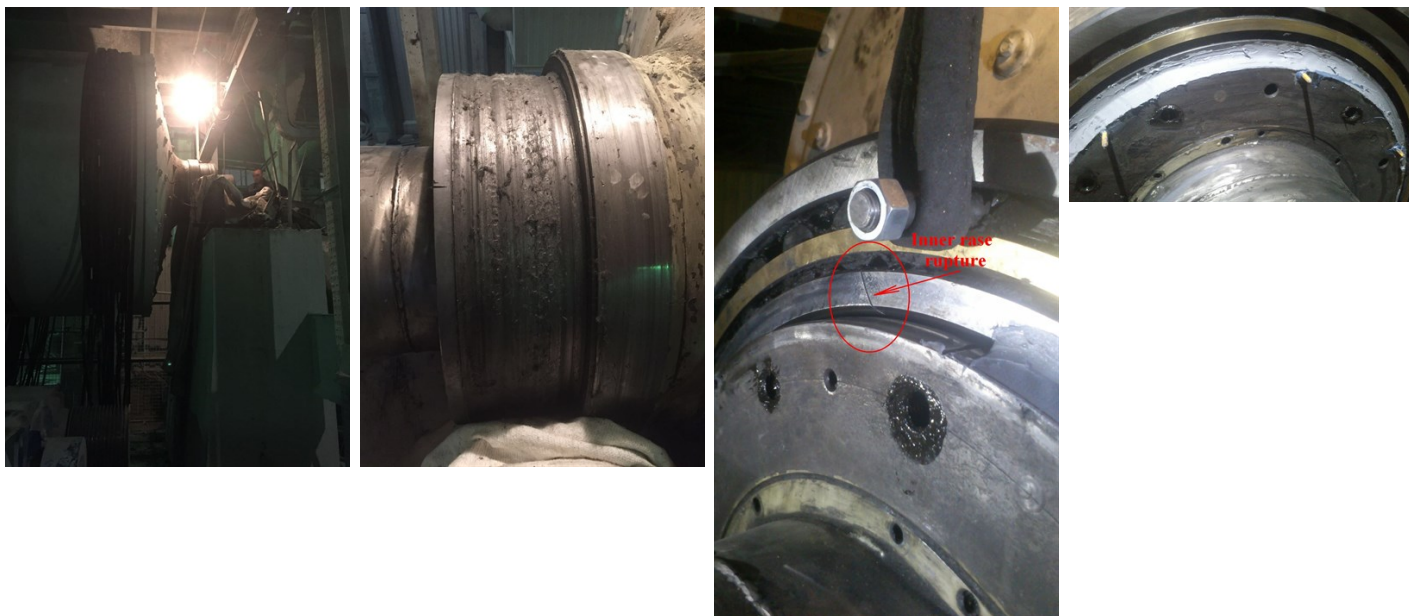
Износ цапфы шаровой мельницы глубиной до 4 мм, вызванный разрушением роликового подшипника. После первого ремонта новый подшипник провернулся через неделю. При этом в одном месте порвало его внутреннюю обойму. Покупка нового подшипника требовала остановку производства на длительный срок.

* 1. Общий вид мельницы 2. Изношенный вал 3. Подшипник с трещиной готовят к инъекции 4. Подшипник после инъекции ,

Первый ремонт был выполнен методом МРТ-2 восстановлением цапфы полимерной пастой (не

Belzona) с последующим закреплением подшипника при помощи втулочного фиксатора Локтайт. Повторный ремонт был проведен также по технологии МРТ-2, но методом инъекции Belzona 1321 в зазор между подшипником и валом. Разделительная жидкость Belzona 9411 не использовалась.

Ремонт был выполнен за один день. Заказчику необходимо было обеспечить работу мельницы до прибытия нового подшипника через 7 дней. К настоящему моменту после двух месяцев мельница продолжает работу со старым подшипником.
