BELZONA - помощь в безнадежной ситуации

ID: 6330

Заявление: MPT-Mechanical Power
Transmission

Производство керамического гранита, шаровая мельница

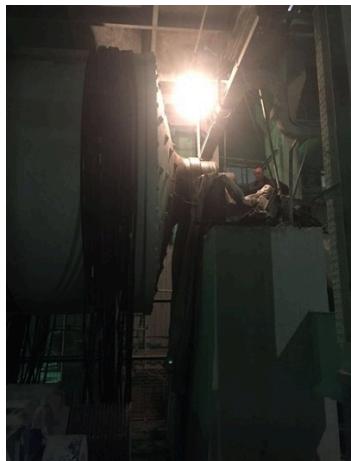
* 1. Общий вид мельницы 2. Изношенный вал 3. Подшипник с трещиной готовят к инъекции 4. Подшипник после инъекции ,

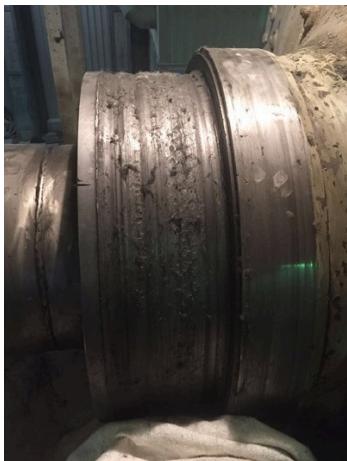
Износ цапфы шаровой мельницы глубиной до 4 мм, вызванный разрушением роликового подшипника. После первого ремонта новый подшипник повернулся через неделю. При этом в одном месте порвало его внутреннюю обойму. Покупка нового подшипника требовала остановку производства на длительный срок.

Belzona) с последующим закреплением подшипника при помощи втулочного фиксатора Локтайт. Повторный ремонт был проведен также по технологии MPT-2, но методом инъекции Belzona 1321 в зазор между подшипником и валом. Разделительная жидкость Belzona 9411 не использовалась.
