# Ремонт водяного коллектора охлаждения

ID: 8023

Местоположение АО «ФЛОТ НМТП» г.

Устранение течи водяного коллектора охлаждения генератора

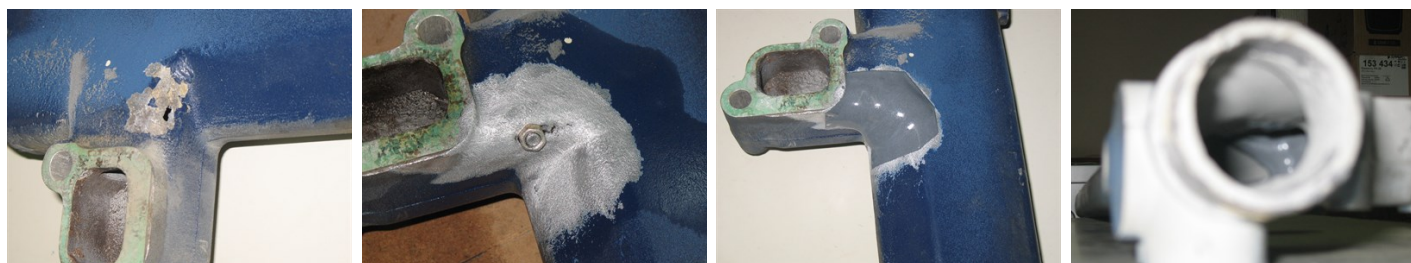
Из-за дефекта литья (заводской брак) на водяном коллекторе системы охлаждения дизель-генератора образовалась течь. Свойства материала из которого был изготовлен коллектор не позволяли проведение сварочных работ, а поиски и приобретение новой детали заняло бы недопустимо много времени.

\* 1. Поврежденный участок коллектора охлаждения 2. Вид коллектора после усиления отверстия и механической подготовки ремонтируемого участка. 3 и 4. Оконченный ремонт ,

Ремонт выполнен в соответствии с методикой Belzona SOS-10, ENC-10. Отверстие было зачищено и заглушено болтом. После механической подготовки и обработки очистителем на ремонтный участок был нанесен высокотемпературный материал Belzona 1391
