# Восстановление посадочного места под подшипник на валу янки-цилиндра

ID: 8478

Местоположение: *Бумажное производство*

Срочный ремонт вала янки-цилиндра

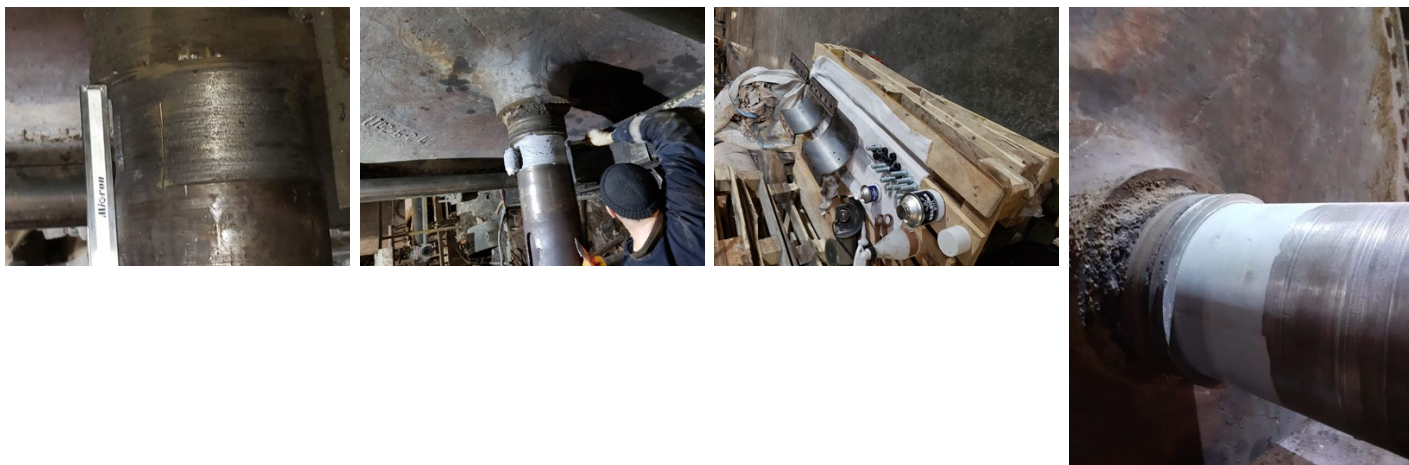
*В результате поломки подшипника, произошло повреждение вала янки-цилиндра, невозможно быстро произвести ремонт собственными силами, заказчик обратился с проблемой произвести ремонт на месте без демонтажа оборудования.*

\* 1. общий вид повреждения 2. нанесения материала Belzona1111 3. подготовка формы к установки на вал. 4. ремонт закончен. ,

Ремонт был выполнен по технологии MPT-02 "Восстановление поврежденных валов с использованием технологий формовки".

Ремонт был произведен за 1 сутки и фабрика продолжила работу. Янки-цилиндр находится в работе больше года, замечаний по восстановленному месту для подшипника нет. Заказчик
