BELZONA REPARA / PROTEGE PREMIXER

Colgate Palmolive / Guatemala

Marzo 2018

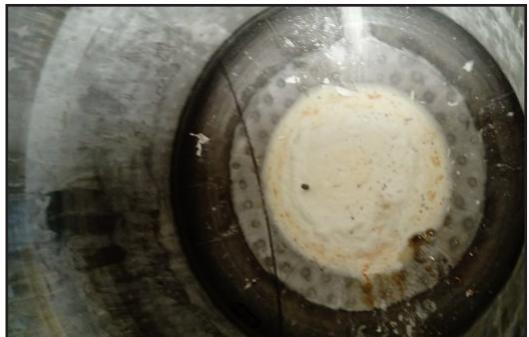
Desgaste severo por corrosión en el piso interno y externo del pre-mixer dando como consecuencia que el cuerpo de acero se corroe causando fugas.

1. Daños por corrosión en cuerpo del pre-mixer.
2. Trabajos en proceso.
3. Aplicación de productos Belzona terminado.
4. Pre-mixer reparado.

La preparación de superficie se realizó mecánicamente. En primer lugar, se eliminó residuos de oxidación con cepillos de alambre; se lava con agua, luego se desengrasa con Belzona 9111 y finalmente, se prepara superficie con pulidora a baja velocidad dejando un perfil de anclaje rugoso.
