BELZONA REPARA CLUTCH DE COMPRESOR DE AIRE PORTATIL SULLAIR

CLIENTE / UBICACIÓN
Anassagora / Guatemala

FECHA DE APLICACIÓN
Febrero 2018

SITUACIÓN DE APLICACIÓN
Compresor Sullair, 225 HP, 150 PSI.

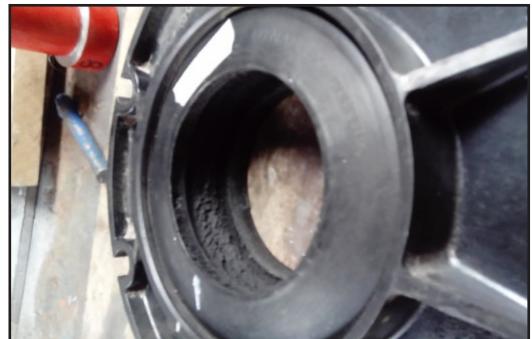
PROBLEMA
Clutch de compresor Sullair sufrió severos daños al desprenderse el buje metálico de la parte de caucho por tiempo de uso.

1. Daños en clutch por tiempo de uso.
2. Superficie del buje torneada, moleteada y sandblasteada.
3. Productos Belzona utilizado.
4. Clutch de compresor sullair reparado.
