BELZONA REPARA EJE DE RODILLO DE TREN LAMINADOR

Industria siderúrgica de fabricación de barras, tubos y perfiles de hierro / Guatemala

Noviembre 2017

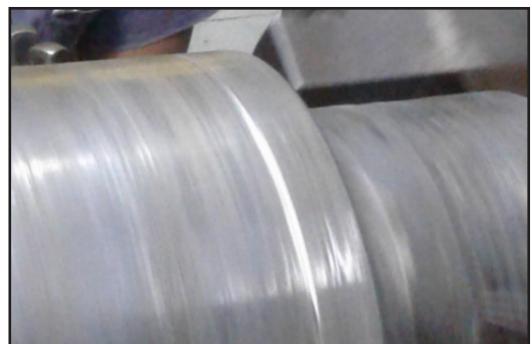
Desgaste severo en un eje de rodillo del tren laminador debido a fallo del rodamiento del cojinete ocasiona paros frecuentes en el proceso.

1. Daños por desgaste en eje del rodillo laminador.
2. Superficie torneada, rosca ordinaria.
3. Productos Belzona aplicados.
4. Eje de rodillo laminador reparado.
