BELZONA RESTAURA Y PROTEGE CÉLULAS DE TANQUE SX/EW

Mina de Cobre, Arizona, EE.UU.

2011-2013

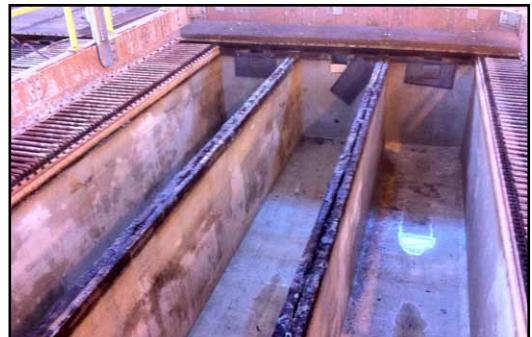
Células de proceso SX/EW de concreto polimérico tenían grietas que causaban filtración de la solución de electrolito de sulfato de cobre. Los carriles que suspenden las placas de ánodo de cobre tenían recalentamiento de resina por la transferencia de calor por cátodo.

1. Células de tanque
2. Carriles reparados con Belzona 4111
3. Células de tanque protegidas con Belzona 4341
4. Células de tanque protegidas con Belzona 4341

La aplicación fue llevada a cabo de acuerdo con el folleto de Belzona Know-How System TCC-3. Las superficies de las células fueron preparadas con una combinación de limpieza por granallado y amolado. Los carriles fueron formados y reparados con Belzona 4111. Finalmente, Belzona 4341 fue aplicado monolíticamente para prevenir daño en el futuro.
