## BELZONA RECONSTRUYE SOPORTES DE RODAMIENTOS EN UNA EXCAVADORA ENORME

Mina de lignito a cielo abierto, Polonia

Rodamientos de la corona de la plataforma giratoria de una excavadora grande (superestructura de más de 400 toneladas)

La erosión de la superficie de apoyo de rodamiento de la corona

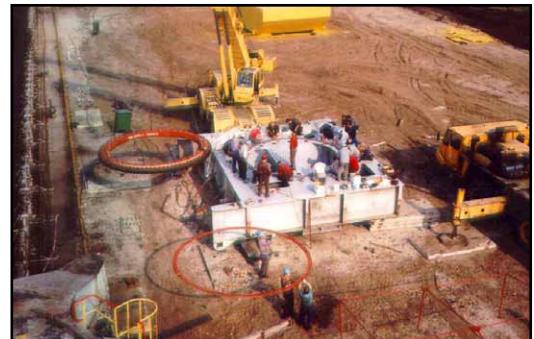
1. Vista general de la excavadora parcialmente desmontada para su mantenimiento
2. La aplicación de Belzona 1111
3. El equipo de aplicadores tuvo que aplicar todo el Belzona 1111 de forma rápida, para dar tiempo para la instalación de los anillos
