SOLUCIÓN DE REPARACIÓN DE EJE AHORRA DÍAS DE PRODUCCIÓN PERDIDA

Cantera de cal, Sudoeste de Inglaterra

Rodillo motriz principal de transportador que carga producto final en los trenes.

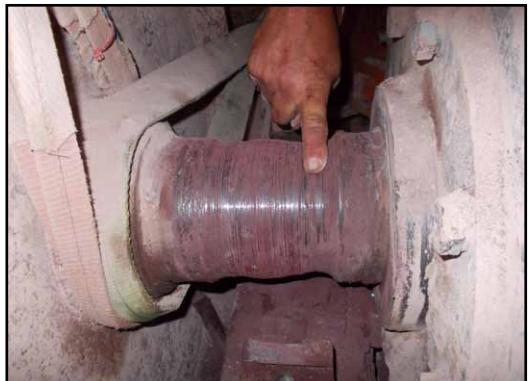
El eje sufrió daños graves debido a la falla del rodamiento causando que se detuviera la carga de trenes como también la habilidad de cumplir con los plazos de los clientes, lo que posiblemente costo una perdida en ingresos significante para la cantera. El método de reparación tradicional de reemplazo de torre completa requeriría la extracción del techo del edificio y parte del marco estructural que alberga el transportador, el alquiler de una grúa y la fabricación de un nuevo rodillo y aislamiento de caucho que podría tomar más de cinco días; esto no era aceptable para la cantera o sus clientes.

1. Daño severo al eje de accionamiento de rodillo transportador
2. Vista de la zona de aplicación ajustada
3. Formador fabricado en el sitio para crear nueva superficie de montaje del rodamiento
4. Reparación del eje realizada en el lugar, sin la necesidad de extraer nada del transportador
