CANALES DEL CLARIFICADOR RESTAURADOS CON BELZONA

Planta de tratamiento de agua, Roseville, California

Unidad del efluente del clarificador

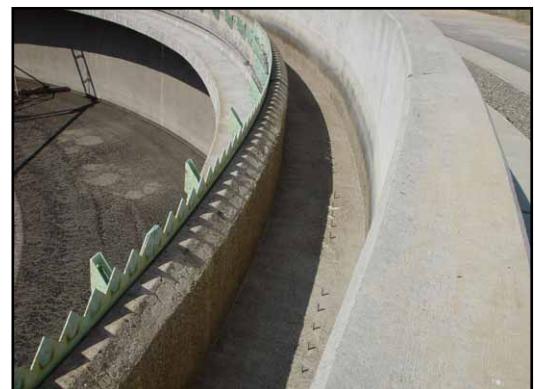
Los canales del clarificador de hormigón se habían deteriorado hasta el punto de exponer el agregado en el hormigón.

1. Canal del clarificador antes de la aplicación; vista general
2. Canal del clarificador antes de la aplicación; vista detallada
3. Aplicación de Belzona 5811
4. Canal del clarificador en funcionamiento después del recubrimiento
