BELZONA 9811 EXTIENDE LA VIDA ÚTIL DE LA COMPUERTA AUTOMÁTICA DE LA PLANTA DE CEMENTO

Planta de hormigón en bolsas, Virginia, EE. UU.

Octubre de 2006

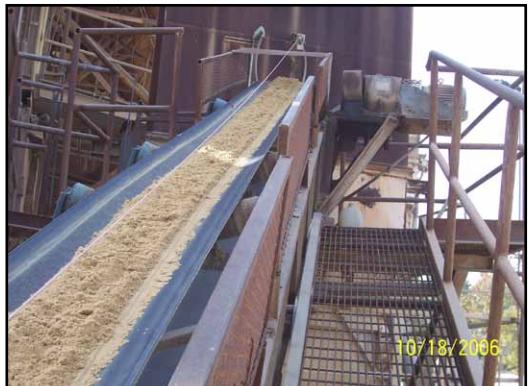
1. Mezcla Quickcrete sobre la cinta transportadora
2. Reparación de la compuerta automática completada
3. Primer plano de la reparación de la compuerta automática

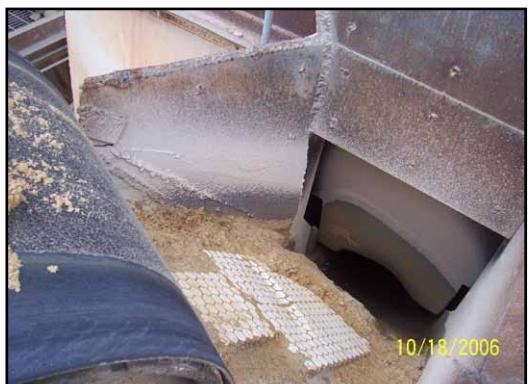
2.

Desgaste excesivo en la compuerta automática (válvula) hecha de acero AR (AR 400). Solo duró 9 meses antes de desgastarse. El cliente buscaba una solución más duradera.

El cliente buscaba un ciclo de vida de 18 meses en lugar de los 9 meses ofrecidos por AR 400. La primera opción, Belzona 1811, duró unos 9 meses, lo que equivale al acero AR 400. La solución de Belzona 9811 se ha implementado desde el otoño de 2006.
