## BELZONA REPARA ALOJAMIENTO DE RODAMIENTO DE PASADOR DAÑADO

Desgaste del alojamiento de rodamiento.

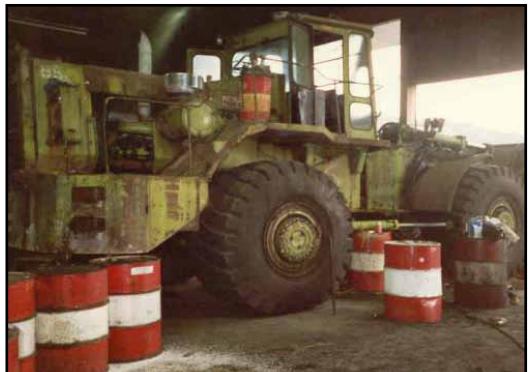
1. Vista del equipo Terrex HD
2. Preparación del alojamiento de rodamiento desgastado en curso
3. Nuevos rodamientos recubiertos con agente separador
4. Aplicación finalizada

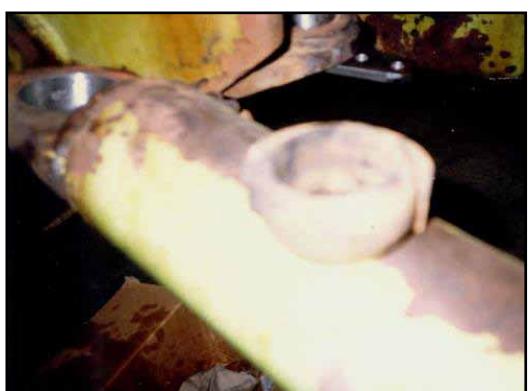
2.

El alojamiento de rodamiento que sostiene el brazo hidráulico articulador se desgastaba constantemente, lo que requería soldadura y taladrado en línea. La construcción de rodamiento también presentó un problema al insertarse en el alojamiento. Debido a la baja tolerancia, se deformaba fácilmente.

La aplicación se llevó a cabo de acuerdo con el Folleto de sistema de conocimiento de Belzona MPT-8.
