BELZONA RECONSTRUYE SUPERFICIE DE MONTAJE DEL MUÑÓN DEL MOLINO DE BOLAS

Planta de cemento, Bulgaria

Molino de bolas para moler cal utilizado en la producción de cemento.

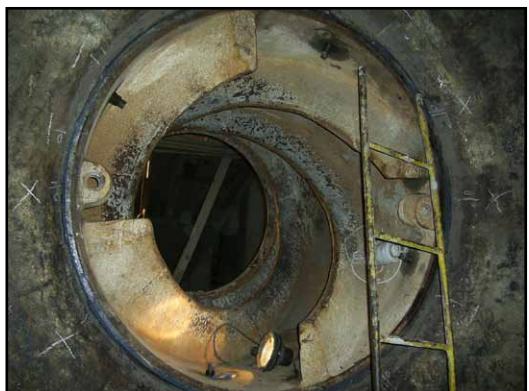
1. Sellado de la junta interior
2. Sellado del borde exterior con anillo metálico
3. Se perforaron puertos de inyección en el anillo
4. Reconstrucción de la superficie de montaje mediante inyección de Belzona 1321

La aplicación se llevó a cabo de acuerdo con el Folleto de conocimiento de Belzona GSS-9. Belzona 1321 se inyectó en el espacio anular entre el nuevo inserto del tornillo y el muñón del molino de bolas. Después de esto, se aplicó Belzona 1812 en la interfaz frontal entre inserto y muñón para evitar una mayor abrasión de partículas de cal.
