FILTRACIONES EN INTERRUPTOR ELECTRICO SF6 SELLADAS CON BELZONA

Compañía de Electricidad, Inglaterra

Interruptores electricos cargados con gas en su sub-estación.

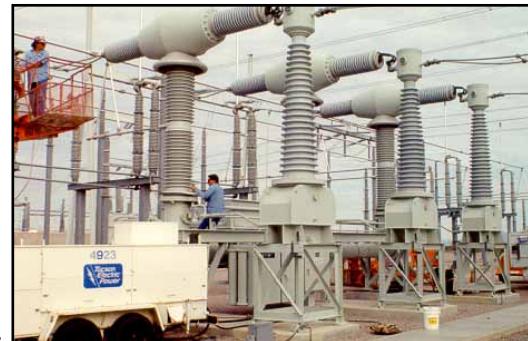
El gas SF6 se esta filtrando a través de los sellos en los cojinetes de porcelana tanto en el tope como en el fondo.

1. Reparando el tope y fondo
2. Sello con producto Belzona (tope)
3. Sello con producto Belzona (fondo)

La aplicacion fue llevada a cabo de acuerdo al folleto de Sistema Know-How Belzona VPF-11a. Seguido de la preparación de la superficie para perfilar el aluminio y remover el barniz de la porcelana. Belzona 2311 fue usado para crear un sello entre dos materiales.
