## SELLADO DE AGUJERO EN BOLA GUIADA CON ASIENTOS M-3427

Pulp & Paper, Camaçari, Brasil

Octubre 2007

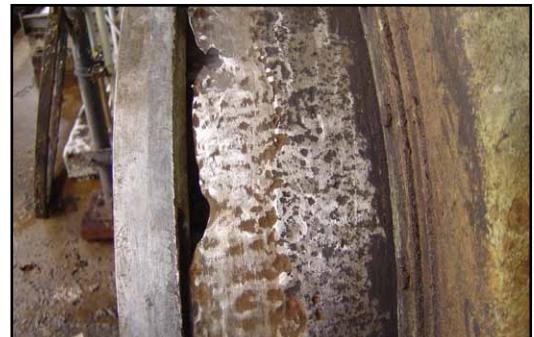
Desgaste severo en la superficie del filter de M-3427.

1. Muñón antes de reparación
2. Región después de la recuperación con la aplicación de Belzona 1111
3. Preparación para aplicación de la sobre capa
4. Muñón recubiertos con Belzona 1321
